# **Mission de conseil architectural**

**Ancien moulin, rue du moulin,**

**LINTHAL (68)**

Atelier d'Architecture Denis VALETTE sàrl  
7 rue du Mal Joffre 68 500 GUEBWILLER  
Tel: 03 89 76 53 91  
SIRET: B 438 897 928 000 18 RCS : Colmar  
Insc. À l'Ordre des Architectes d'Alsace n°170

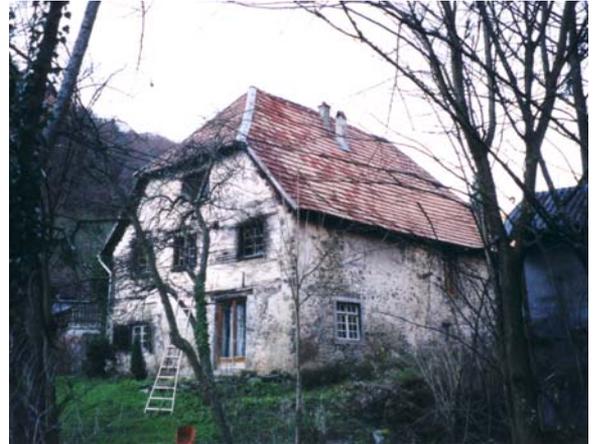
Façade sud-est.

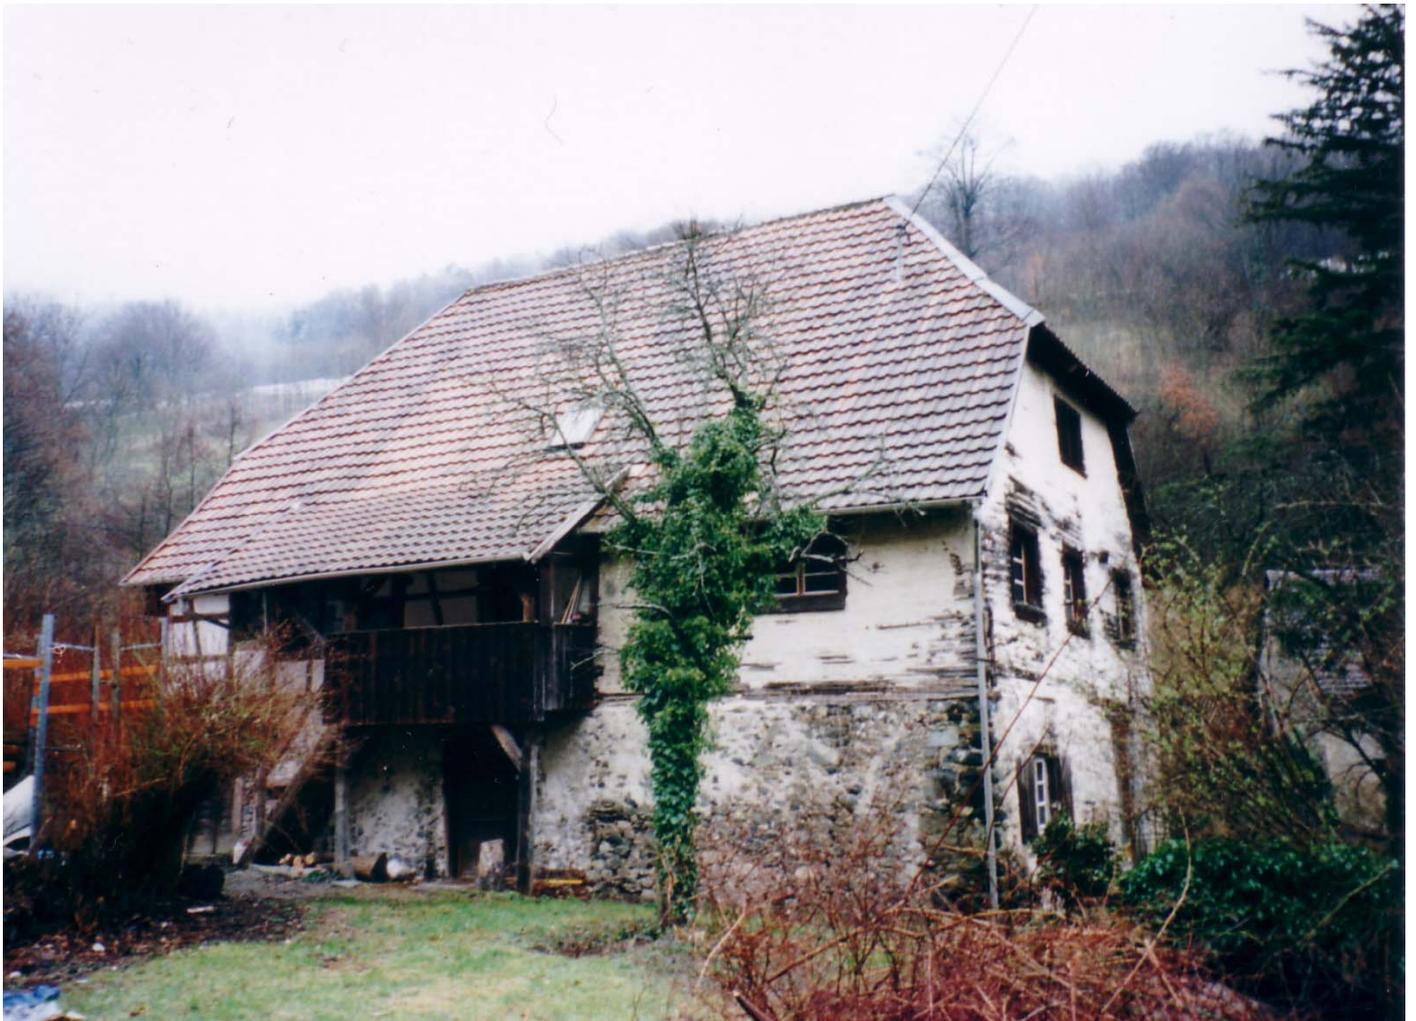
Façade sud-ouest

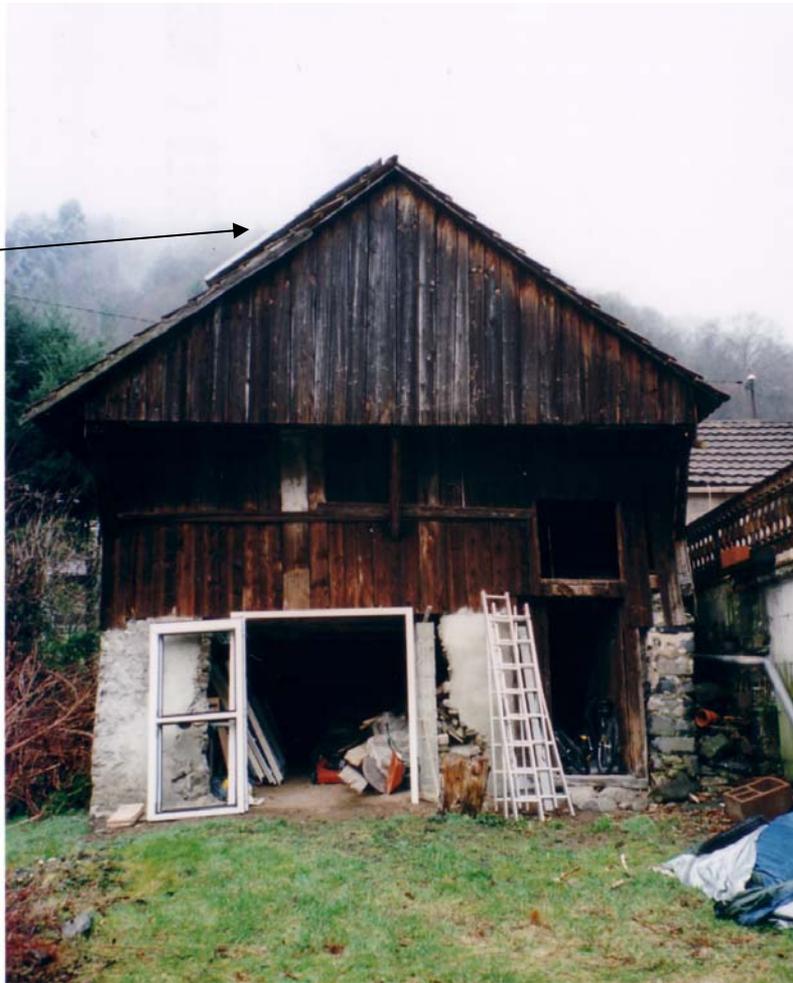
Panneaux solaires sur  
le pan de toiture  
orienté au sud.

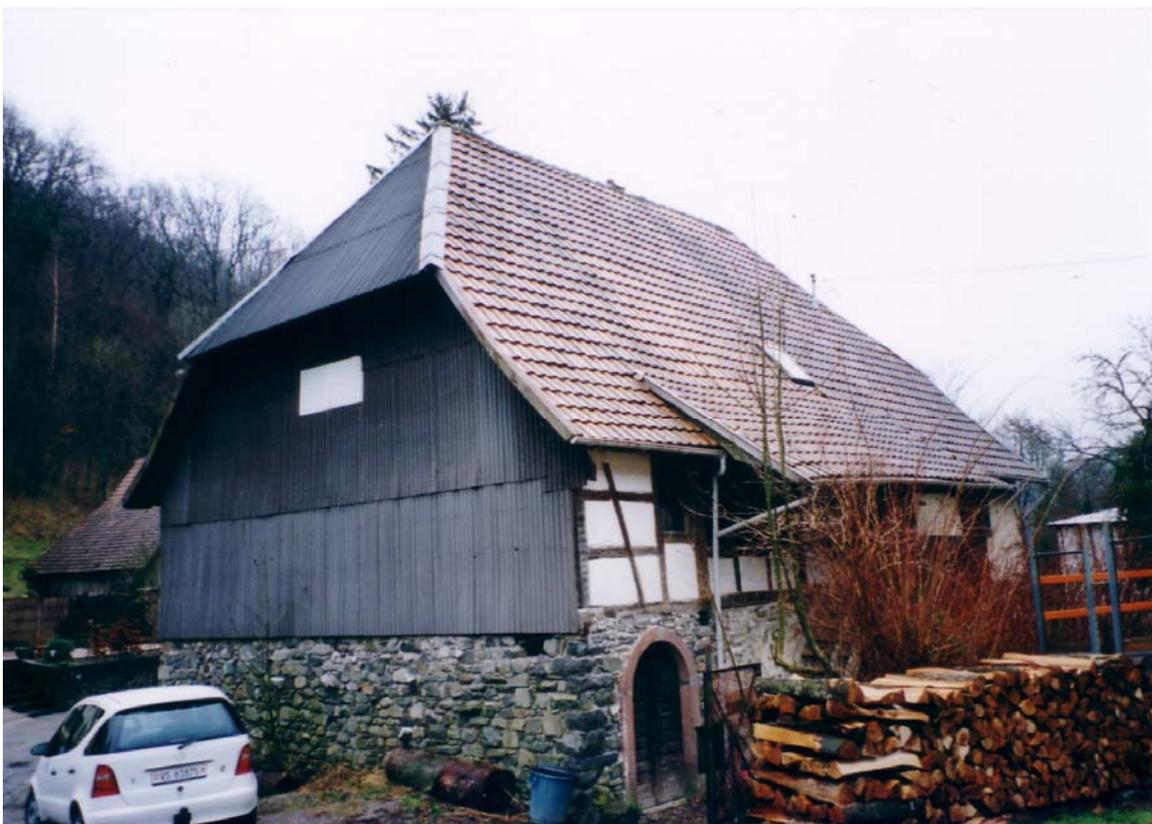
La grange, façade Est,  
le rez de chaussé  
comporte une aire de  
stockage des charrettes  
et une étable, l'étage  
servait au stockage du  
foin.

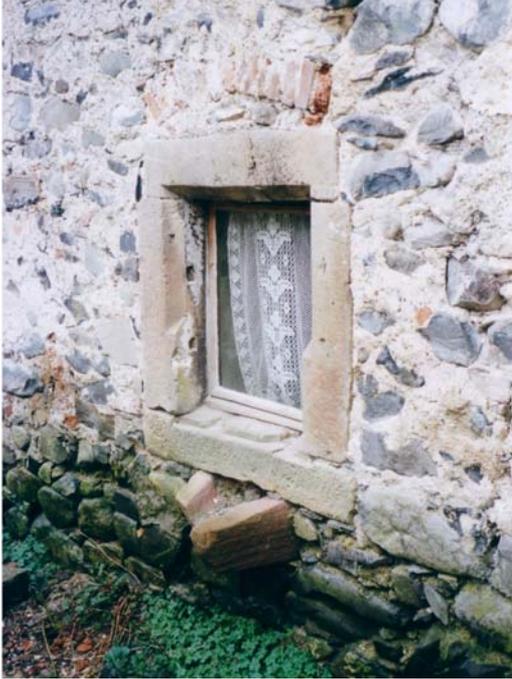
Un élément antérieur à cette période est pourtant visible sur le mur de maçonnerie donnant sur le torrent, il s'agit d'un encadrement en pierre de la Renaissance (fin XVIe ou début XVIIe siècle), surmonté d'un arc de décharge en briques il ne semble pas rajouté.

Il comporte plusieurs ouvertures (dont une bouchée) aux encadrements en bois et une à encadrement en pierre taillée de la Renaissance. Cette ouverture est surmontée d'un arc de décharge en brique, l'ensemble semble avoir été monté en même temps que le reste de la maçonnerie et ne paraît pas être du réemploi.

Encadrement en pierre de la période Renaissance surmonté d'un arc de décharge en briques et présentant une sortie de la pierre d'évier sous l'appuis.

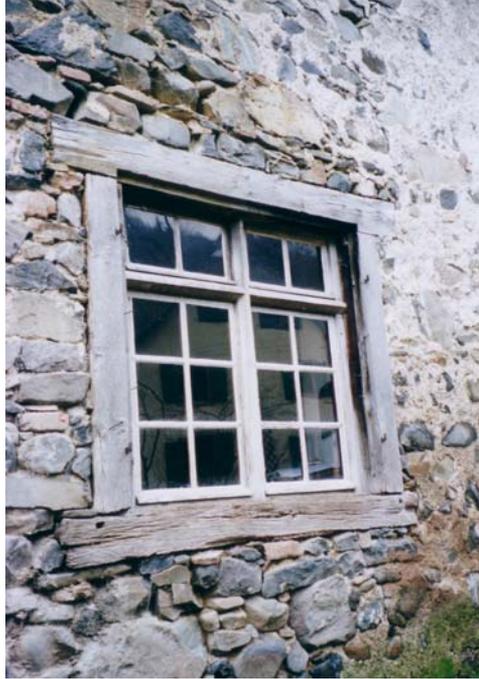
Les menuiseries sont anciennes et en bon état. Certaines sont à croisée fixe du XIXe siècle et sont à conserver.

Encadrement en bois avec fenêtre à croisée fixe, menuiserie bois du XIXe siècle à conserver.

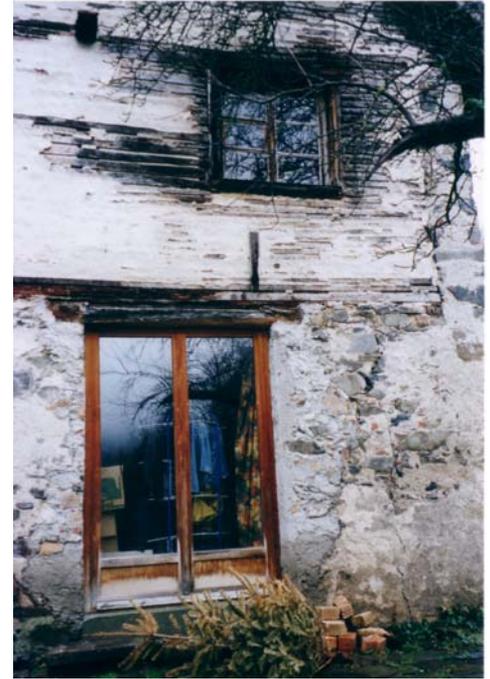
Une porte fenêtre a été aménagée à l'étage (!), elle est à transformer en fenêtre.

Porte fenêtre récente à remplacer ou à modifier en intégrant des petits bois sur le vitrage.

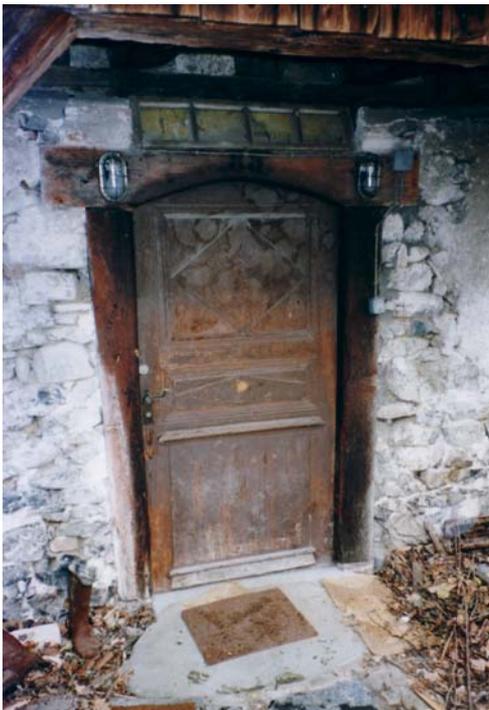
Porte d'entrée du rez de chaussée, encadrement en bois, linteau cintré. La porte peut-être nettoyée et cirée.

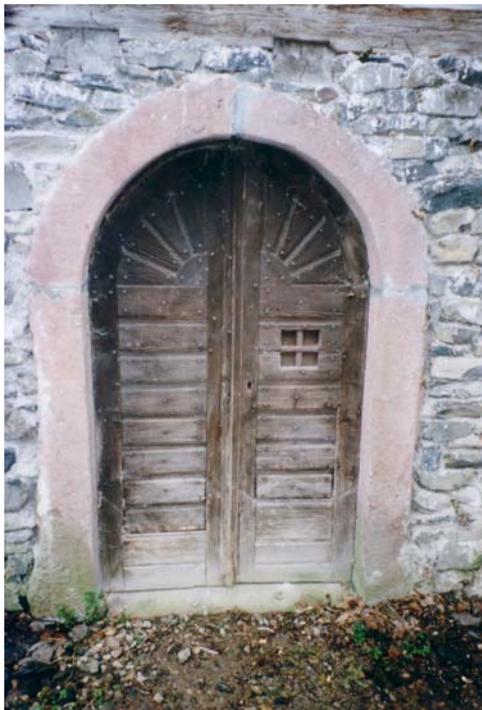
Porte de la cave avec fenestron coulissant, motif du soleil rayonnant. La porte peut-être protégée par deux couches d'huile de lin après nettoyage.

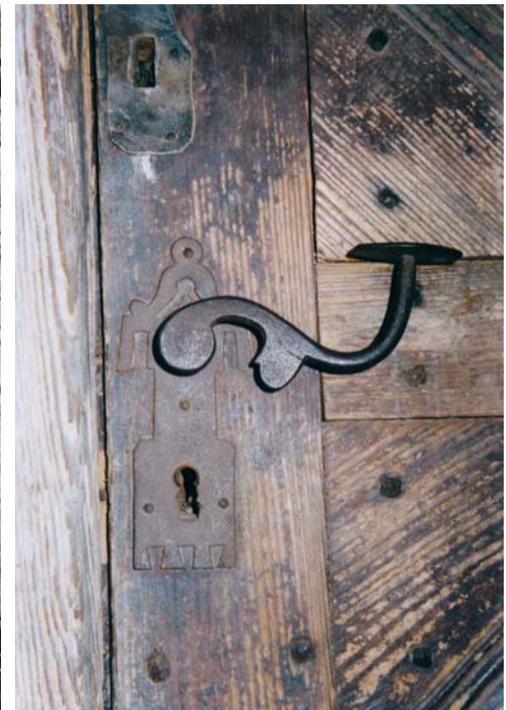
Les menuiseries comportent encore une grande variété de ferrures anciennes, à conserver.

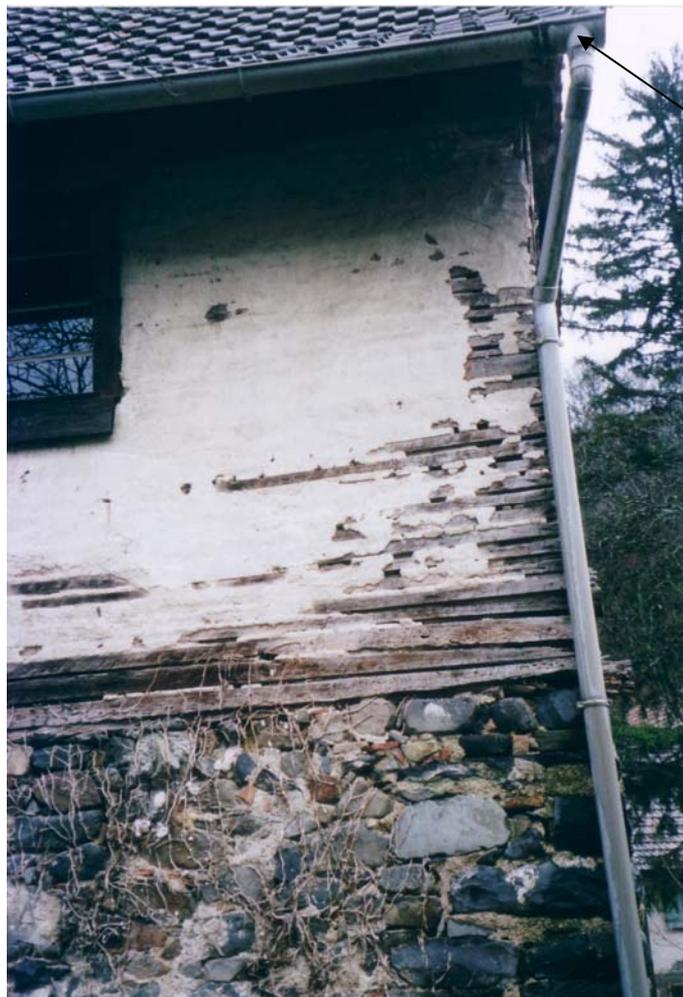
L'enduit est assez bien conservé, des reprises sont à prévoir de la même façon (joints beurrés à pierres vues).

Enduit de joints beurrés à pierres vues caractéristique de cette zone d'habitat. La couleur beige est obtenue par le mélange de la chaux et du sable local.

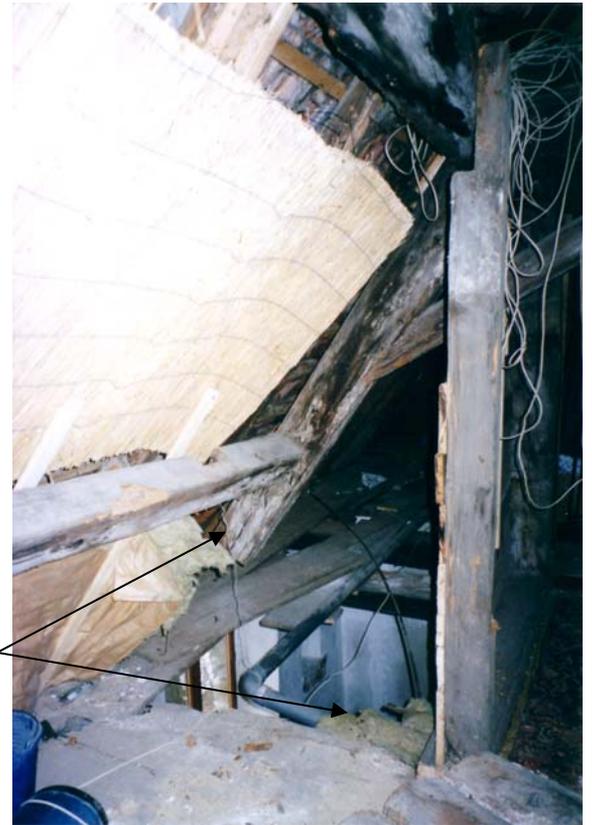
Solives et pannes altérées par les anciennes infiltrations d'eau de la toiture.

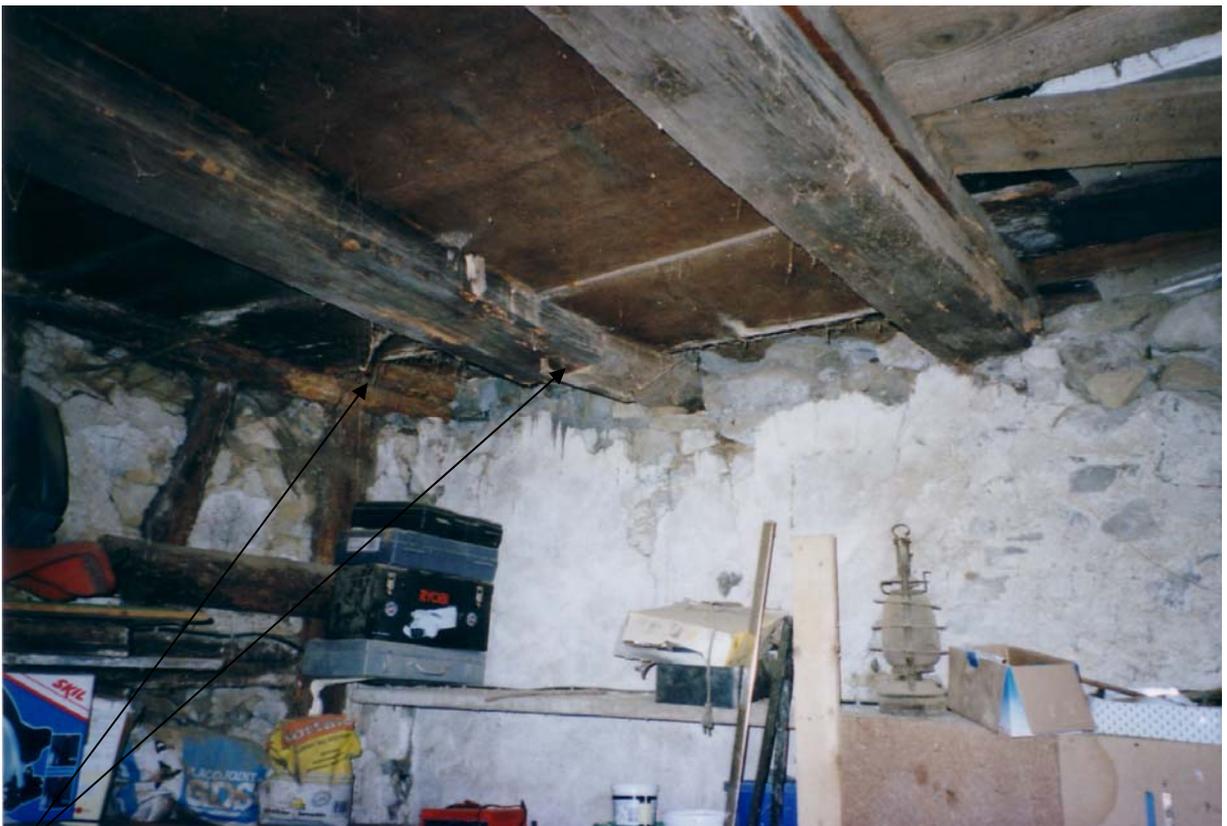
Des solives sont coupées, ici le pied de l'arbalétrier a été coupé celui ci est suspendu et tire sur la panne en entraînant la charpente.

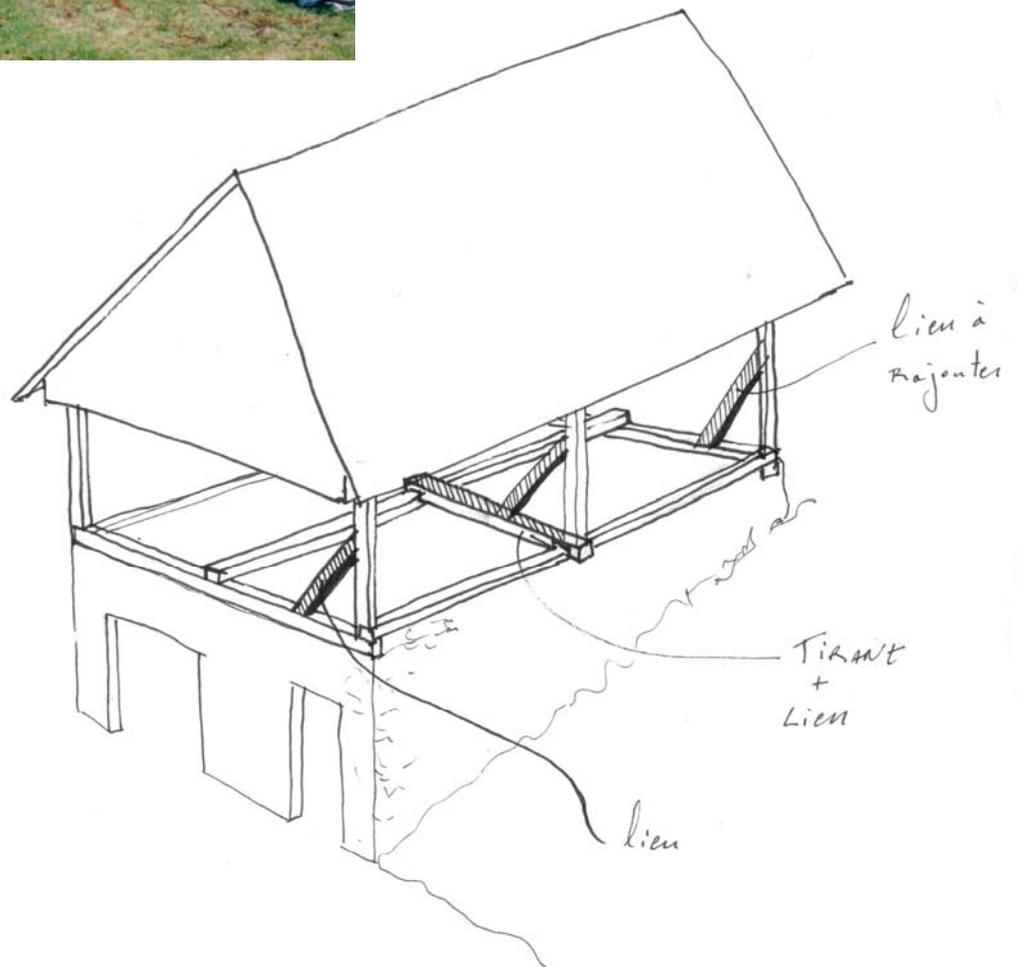
La grange, façade Est.

La sablière présente une déformation en son centre et s'écarte du mur d'appuis. Il convient d'y remédier en disposant des liens de contreventement assemblés à tenons et mortaises et d'un tirant reprenant la sablière en son milieu.
