# **Mission de conseil architectural**

**Ancien moulin, rue du moulin,**

**LINTHAL (68)**

Atelier d'Architecture Denis VALETTE sàrl  
7 rue du Mal Joffre 68 500 GUEBWILLER  
Tel: 03 89 76 53 91  
SIRET: B 438 897 928 000 18 RCS : Colmar  
Insc. À l'Ordre des Architectes d'Alsace n°170

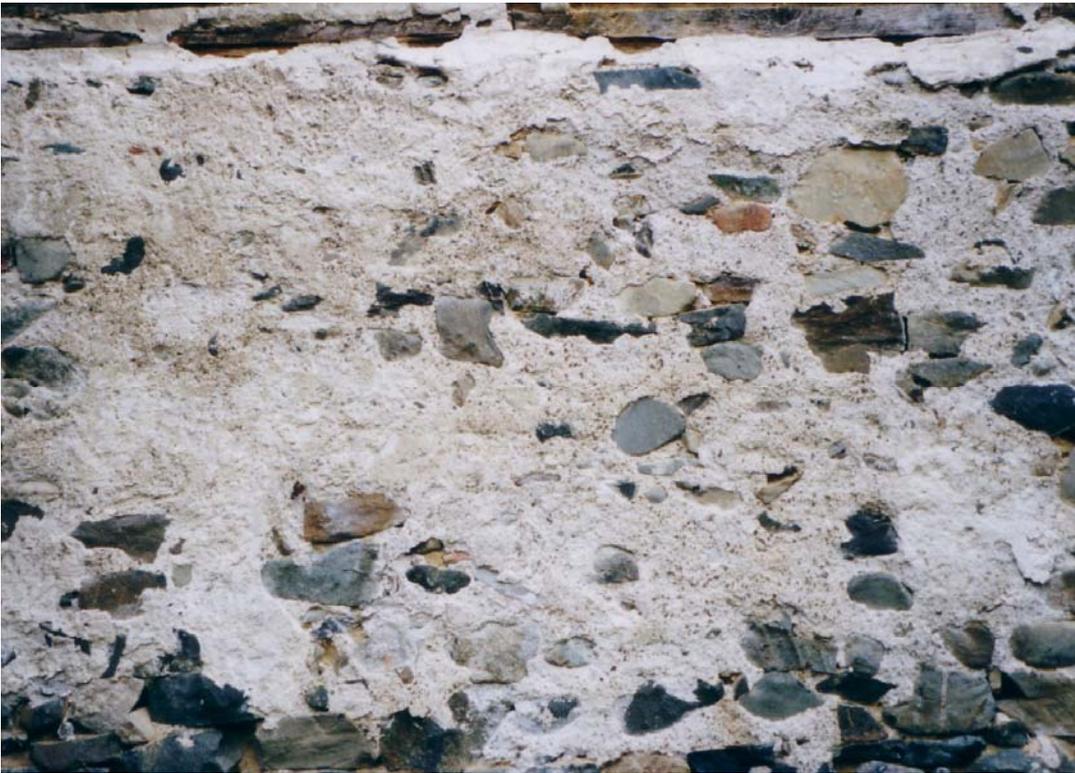
Enduit de joints beurrés à pierres vues caractéristique de cette zone d'habitat. La couleur beige est obtenue par le mélange de la chaux et du sable local.
